VEDLIGEHOULDELSESPLAN

A/B HYLDEBO

13. November 2019

Genereret af SCHØDT A/S - Torben Bo Hansen
ssc@schodt.dk

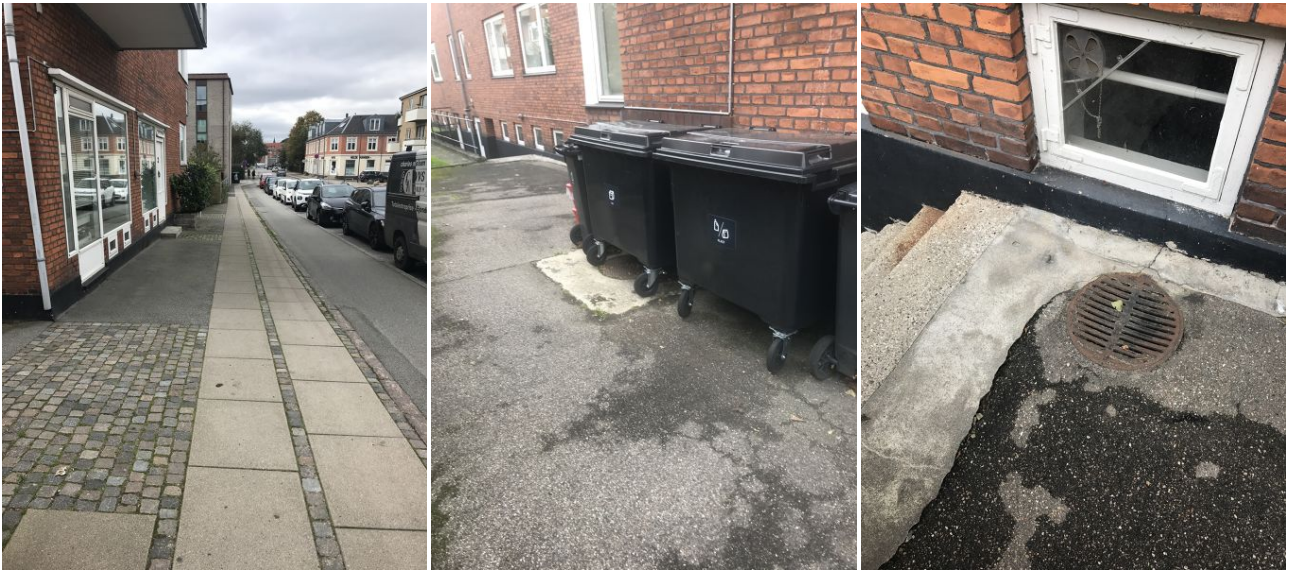
01 Belægning på gadeside

Beskrivelse Belægningen på gadesiden er fortovsbelægning af betonfliser udført med et bånd af chaussesten, ind mod bygningen. Langs butiksfacaden og i indkørsel er der udlagt asfalt. Ved butiksdør er trappesten udført i beton og i fin stand. På gavl mod øst ses containerplads uden afskærmning eller overdækning.

Langs facaden i indkørsel ses steder, hvor belægningen er blevet undermineret, hvilket har medført revnet og ujævnt belægning, som øger risikoen for vandindtrængning langs fundamenter, der vil være afsat beløb til udbedring i budgettet under vedligehold.

Langs facaden mod gaden er der etableret beplantninger som giver risiko for fugtophobning og beskadigelse af facader hvis denne ikke beskæres og holdes vedlige.

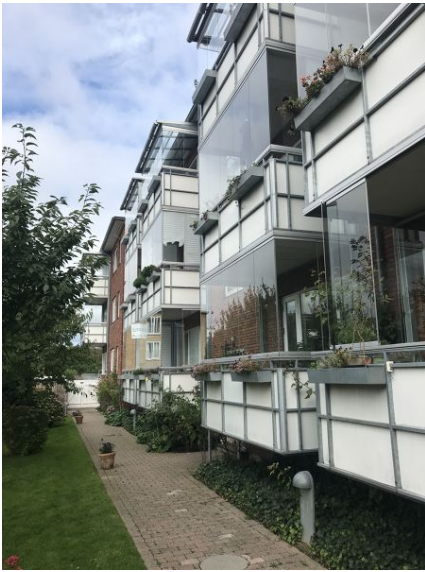
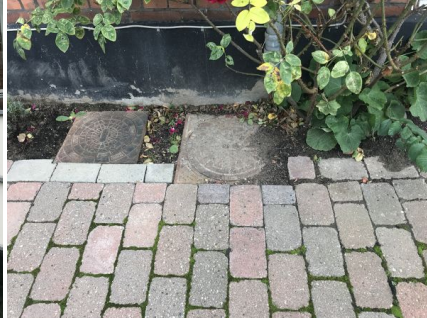
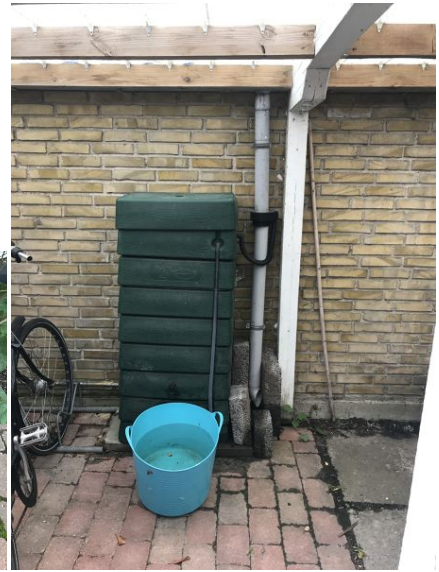
02 Belægning på gårdsiden

Beskrivelse Gårdarealet er tidligere blevet renoveret, og der er blevet etableret nyere gårdmiljø. Den nuværende flisebelægning i haven er lagt i fin stand og med god afvanding væk fra bygningerne mod afløb i belægning, dog ses der ujævnheder i fliserbelægningerne på begge sider af bygningen. Det vurderes ikke at der er sket skader på grund af overfladevand fra belægning i gården.

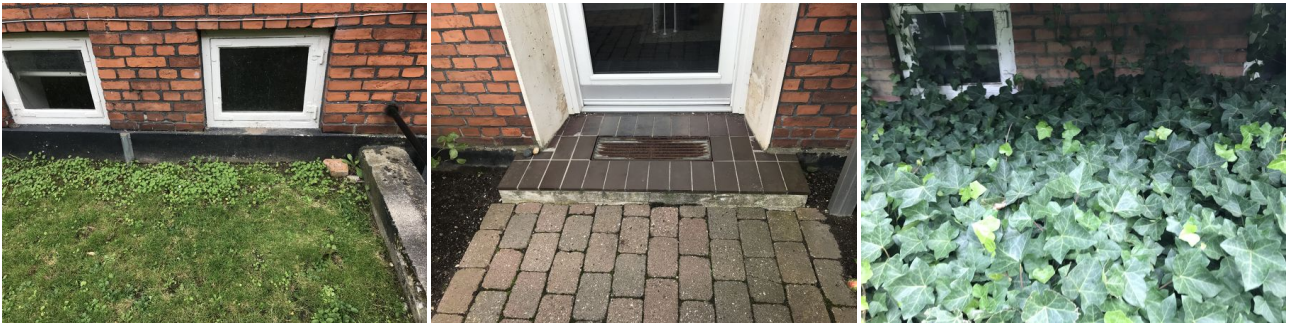
03 Sokkel

Beskrivelse Bygningen er opført på støbte betonfundamenter. Ved terræn er påført sokkelpuds, som er ført til, eller under terræn. I sokkelpudsen er enkelte revner og afskalninger, som vurderes at være af kosmetisk art. Der er angreb på sokkelpuds/beton/sandsten af salt, formentlig fra saltning af belægning i vinterperioden. Disse skader vurderes kritiske, da armeringsjern i beton/sandsten kan korrodere, hvis der er revner i betonen under pudsen.

Prio. år	Opgave	Mængde	Enhed	Enh. pris	Pris I alt	
2021	1 Maling af sokkel	120	lbm	Kr. 225	Kr.	27.000
2021	1 Udbedring af skader i sandsten og zinkløskant over sandsten ved 3 hoveddøre	3	stk.	Kr. 16.000	Kr.	48.000
Samlet sum ekskl. moms					Kr.	75.000

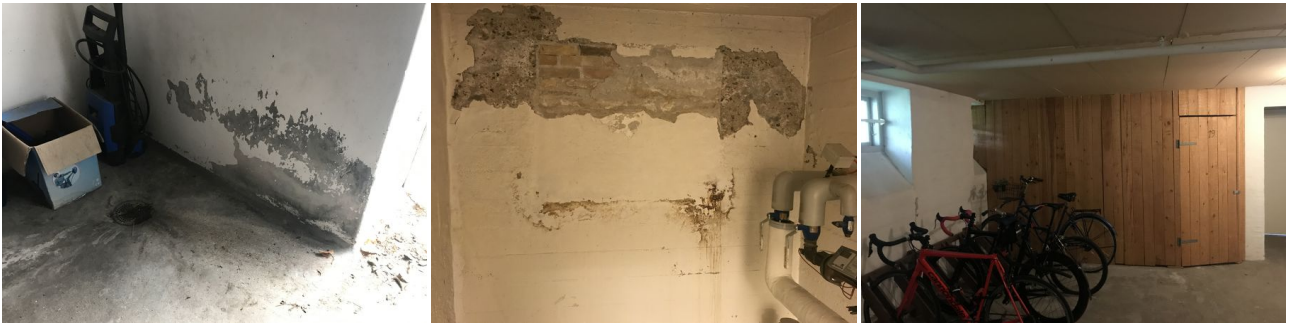
04 Kælder og fundament

Beskrivelse Fundamenterne er udført som insitu støbte betonfundamenter. Der ses ikke sætningsskader i fundamenter. Indvendig kældertrappe er udført i terrazzobelægning, og er i fin stand. I kælderetagen er der opsat træpulterrumsvægge, som ikke er blevet angrebet af fugt, og derfor er i god stand. Kældervægge og lofter i fyrrum er ramponerede og bør repareres og malerbehandles. Der ses spor efter fugtindtrængen hvor skakt til fyrrum er tilmuret, udvendig fugtsikring anbefales.

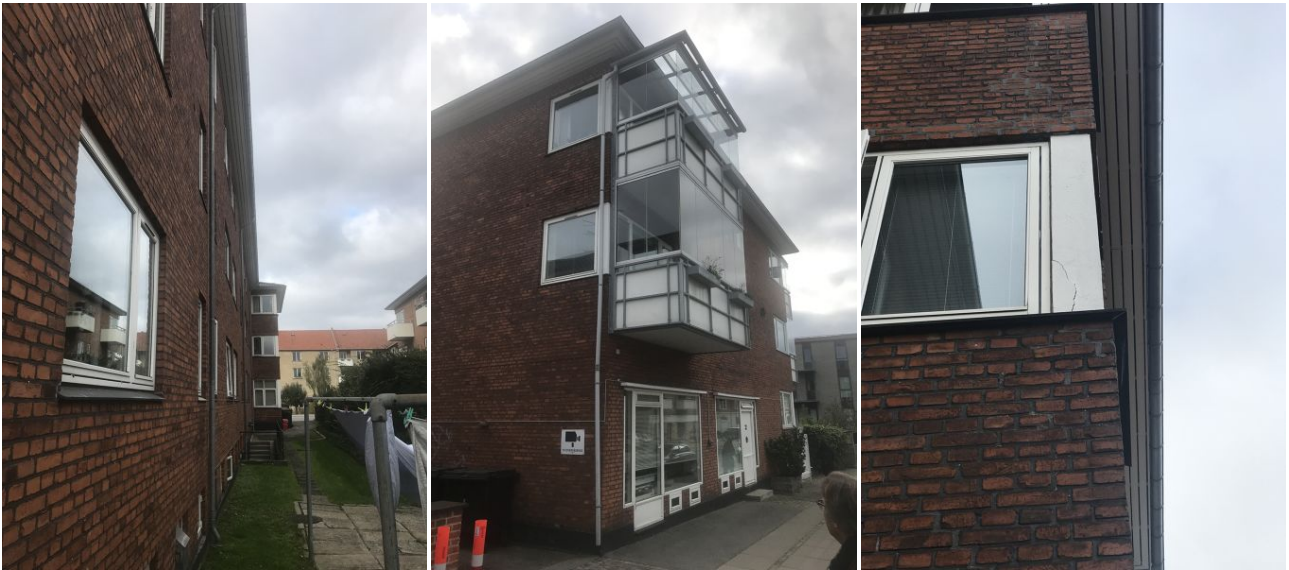
06 Facade mod gade

Beskrivelse Facade mod gaden fremstår i blank mur af røde sten i pæn stand, alderen taget i betragtning. Fugerne er de originale med pletvise reparationer, dog er den nederste del af murværket i niveau med kældervinduerne er omfugtet. Fugerne omkring de vindblæste hjørner samt gavl mod øst er hårdt medtaget og snarlig omfugning er her at anbefale. Pudsede søjler på hushjørner er med revner og afskalninger i puds, alle søjler eftergås og males.

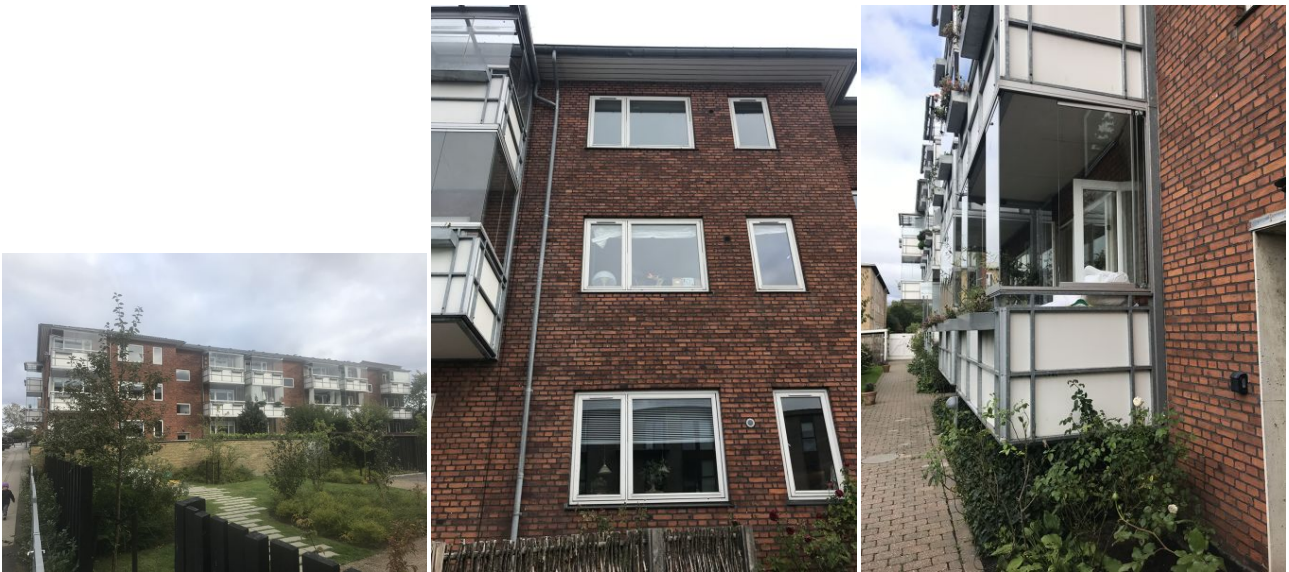
07 Facade mod gård

Der ses mindre fugeskader i ydervægge som reparerer når der i anden anledning rejses stillads. Gavl syd er efterisoleret udvendigt, og opbygningen fremstår tæt og intakt.

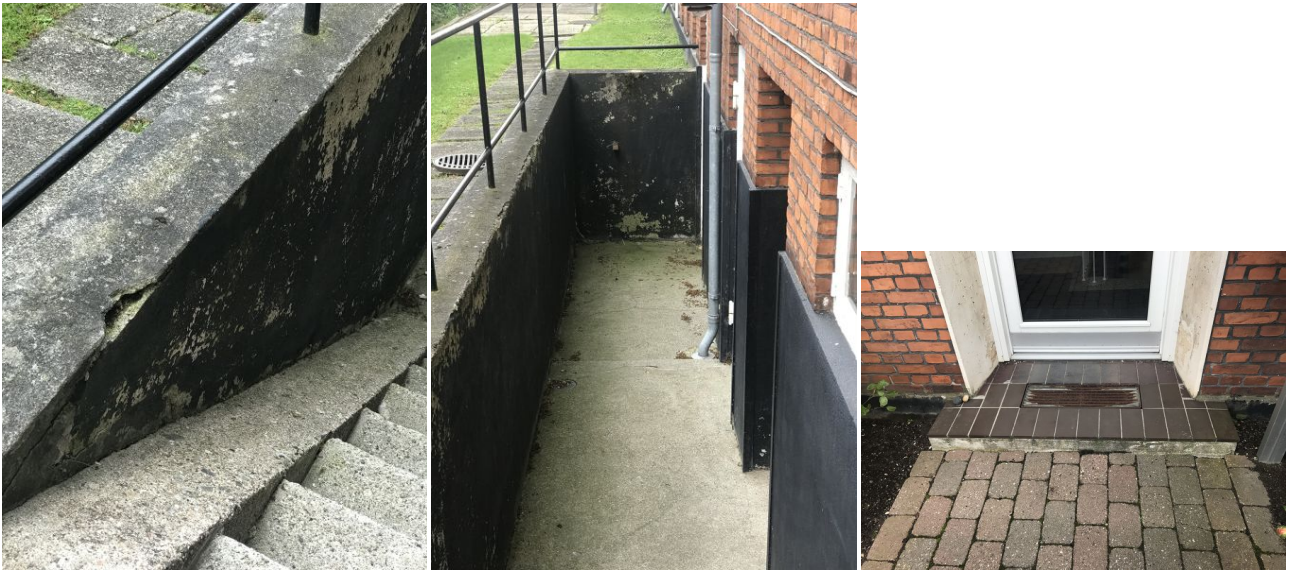
16 Udvendige trapper

Beskrivelse Udvendig kældertrappe til bygningen er medtaget og fremstår med afskallet puds flere steder. Trin og trappevanger fremstår med revnede/slidte hjørner og forkanter, gelænder er slidt og flere steder angrebet af rust. Der er udført afløb i bunden af kældertrappen for afvanding. Trin ved hoveddøre er med revner og skår i klinkebelægninger.
