VEDLIGEHOULDELSESPLAN

A/B HYLDEBO

13. November 2019

Genereret af SCHØDT A/S - Torben Bo Hansen
ssc@schodt.dk

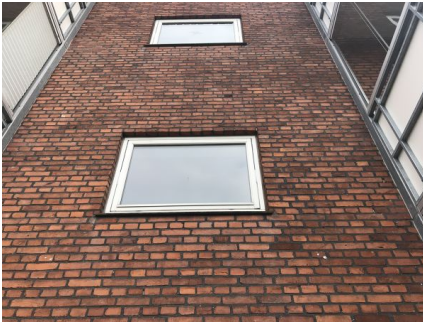
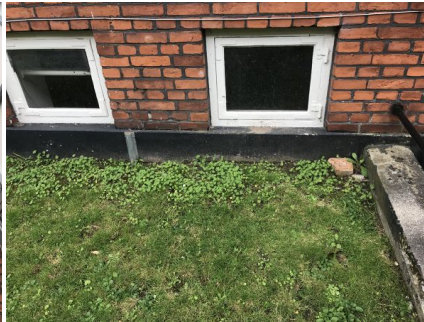
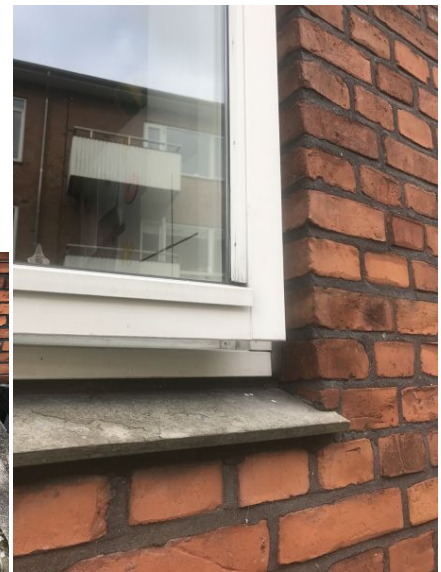
Malerbehandlede trævinduer skal have en lukket og tæt overfladebehandling, så træet er beskyttet mod opfugtning. Vinduer gennemgås for, om malingen er ved at være udtjent, om træet har været opfugtet i længere tid og om det er nedbrudt af råd. Vinduer kontrolleres for, om de slutter tæt eller der er behov for justering. Tætningslister skal være hele og elastiske. Termoruder skal være tætte og klare. Kældervinduer kan være særligt udsatte for skader som følge af fugt.

Vedligehold	Hvert 7. år (første gang i 2027)
Eftersyn	Hvert 1. år (første gang i 2021)
Pris for næste vedligehold	Kr. 360.000
Hensættelse	Kr. 0
